## DOSSIER DE DIAGNOSTICS TECHNIQUES

**Référence : 1083**

Bien : Appartement

208 bis rue du Faubourg Saint Denis  
75010 PARIS - 10EME

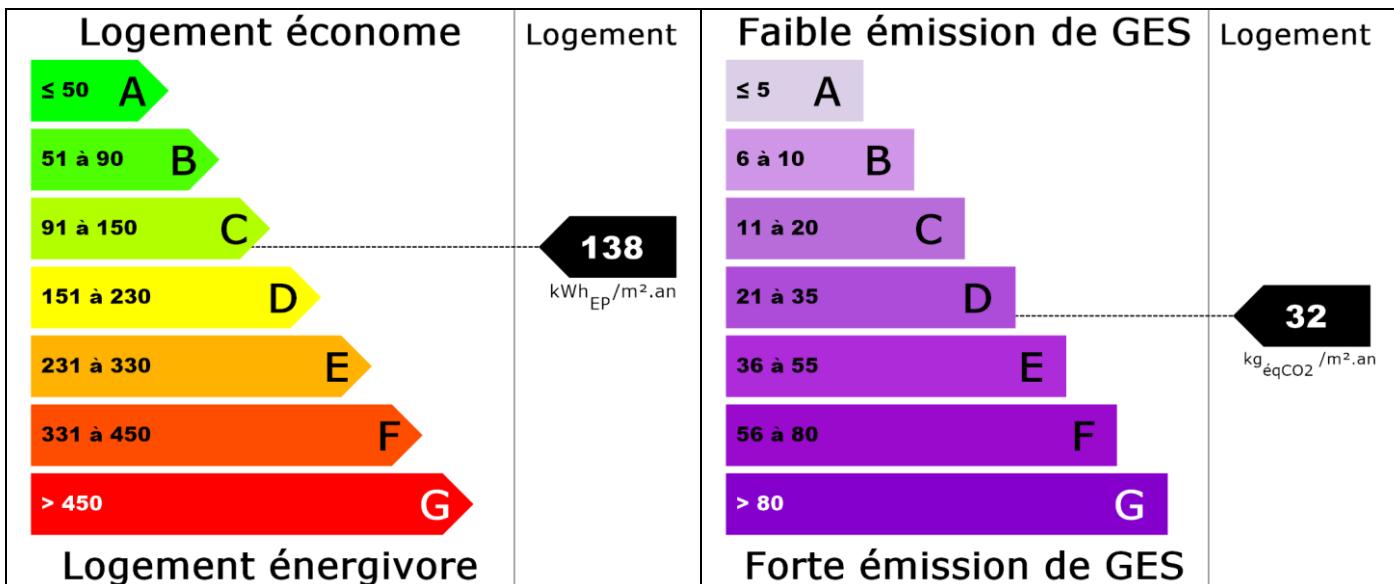
Consommations énergétiques (en énergie primaire) pour le chauffage, la production d'eau chaude sanitaire et le refroidissement	Emissions de gaz à effet de serre (GES) pour le chauffage, la production d'eau chaude sanitaire et le refroidissement
Consommation réelle : 138,18 kWh <sub>ep</sub> /m <sup>2</sup> .an	Estimation des émissions : 32,33 kg <sub>eqCO<sub>2</sub></sub> /m <sup>2</sup> .an
